Masterfloor Aqualine XL

Produktbeschreibung

P 159
Stand: 09.21

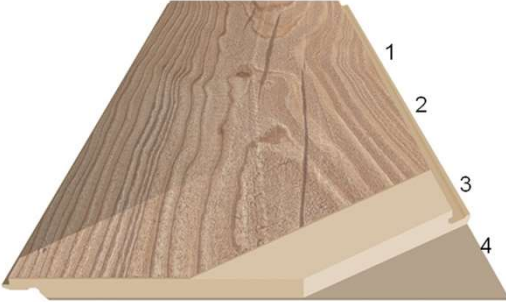
Aufbau

- 1 Widerstandsfähiges hochabriebfestes Overlay
- 2 Dekorpapier
- 3 Aquatec HDF Trägerplatte mit Kantensieglung
- 4 Gegenzug
